## Interrogation sur la fiabilité des capteurs horizontaux LM 1240

Je m'interroge sur la qualité des capteurs horizontaux suite à ces observations :

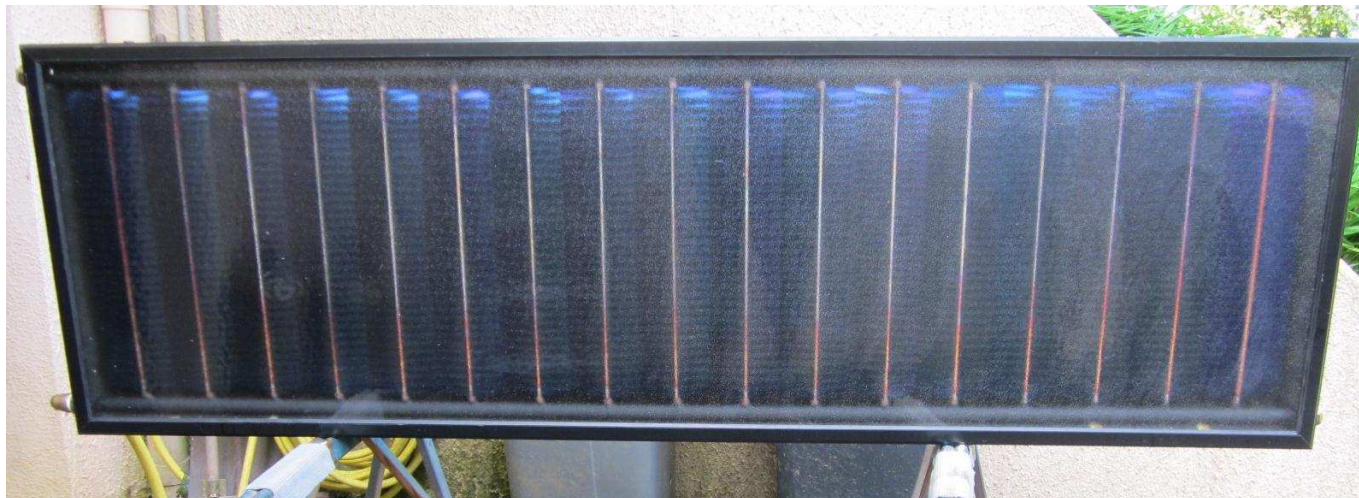
Flexion apparente des collecteurs d'absorbeur sur la longueur (quid en drain back ???)

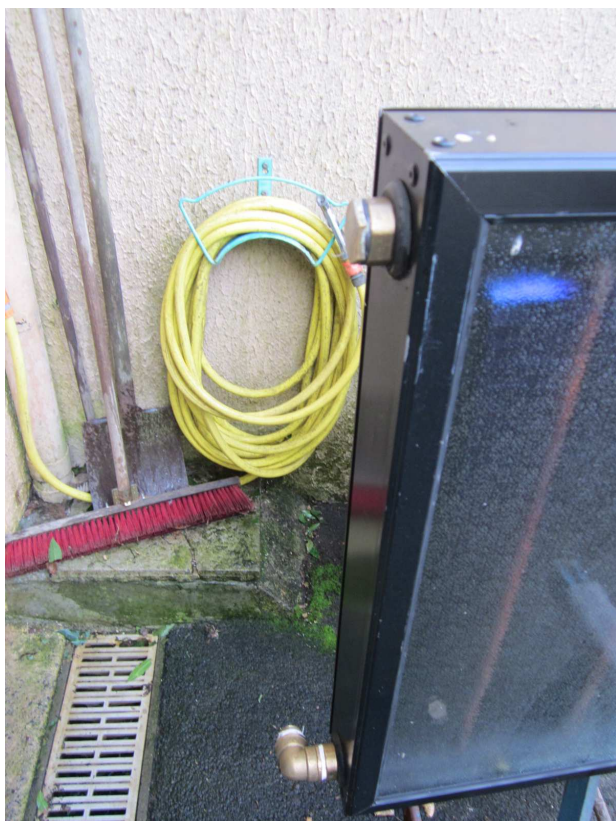
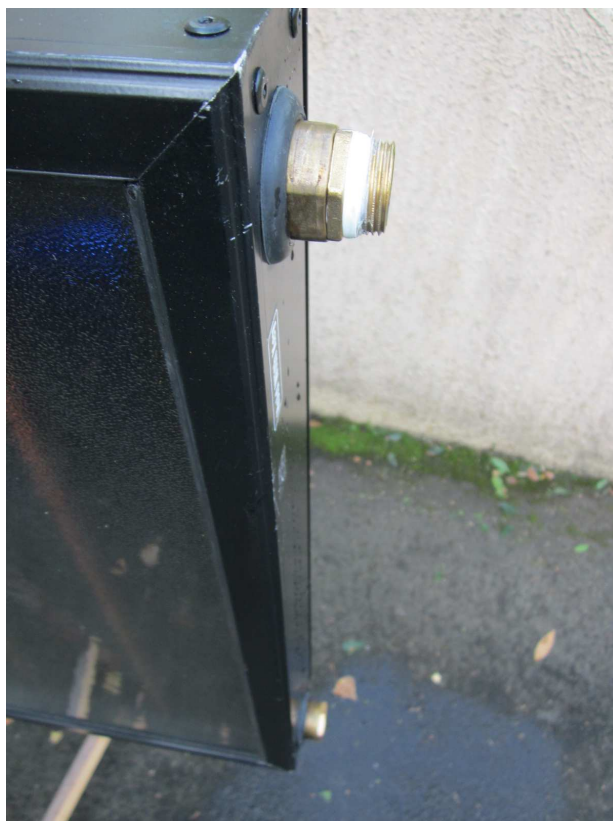
Raccords en position normale en bout de collecteur, joint d'étanchéité en place.

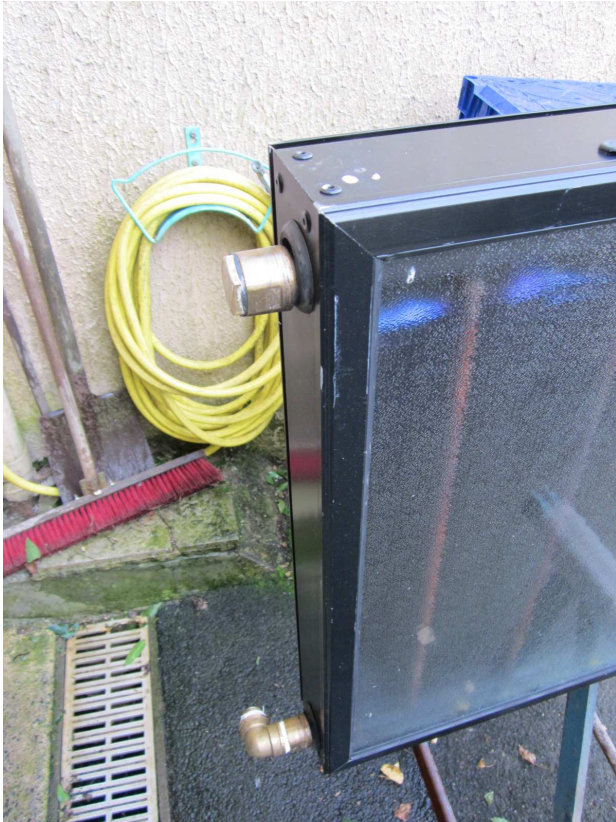
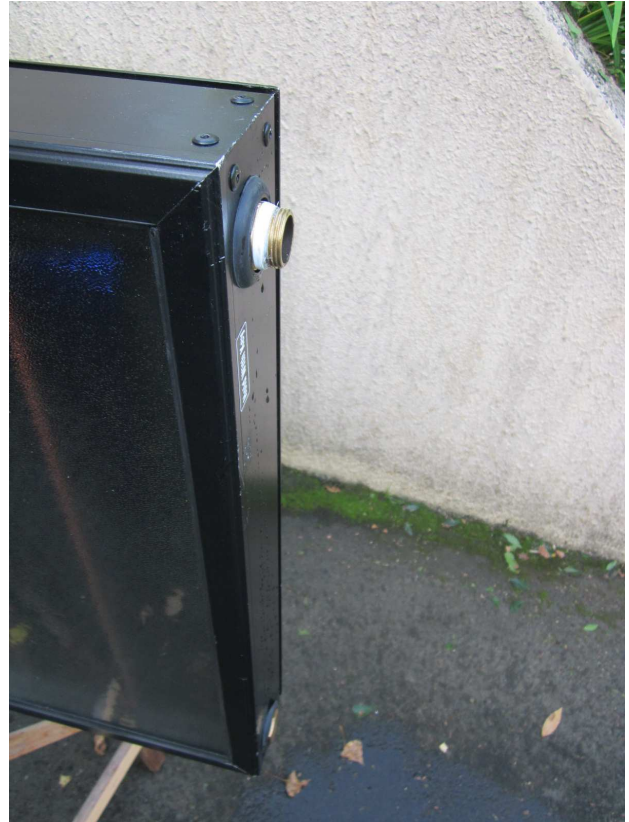
Raccords sortis d'un côté et rentrés de l'autre suite à un rangement debout (joint d'étanchéité inefficace)

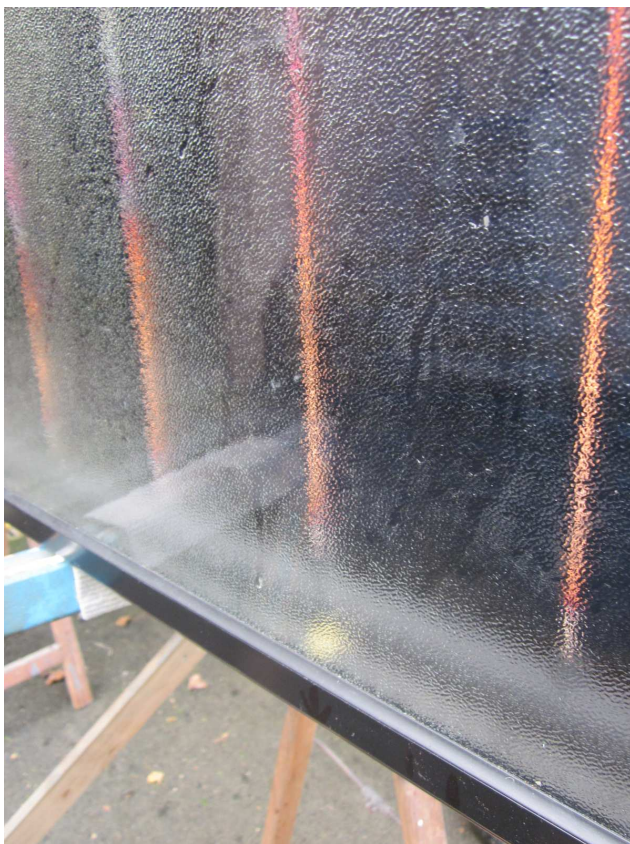
Traces d'entrée d'eau, condensation, ou fuite absorbeur ???
