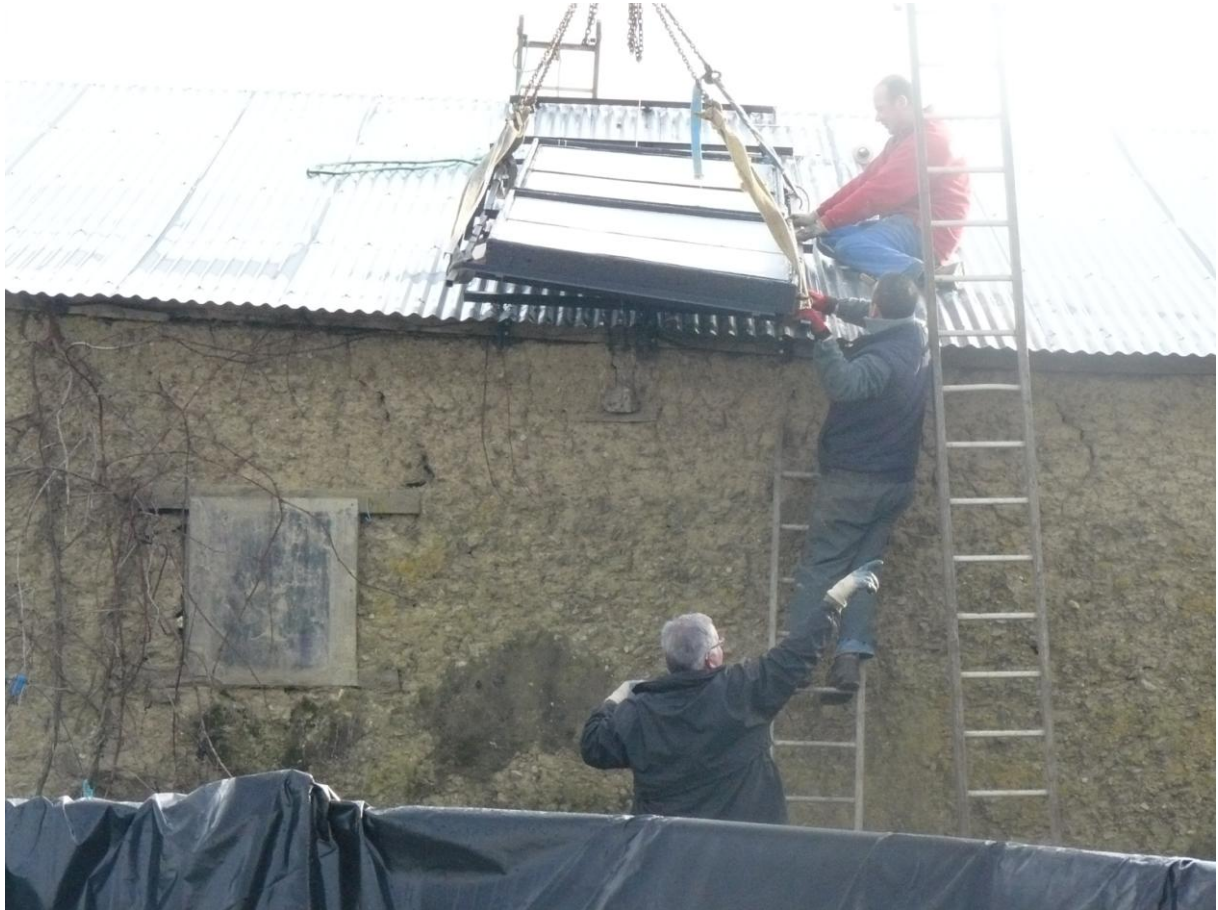
Mise en place sans trop de mal

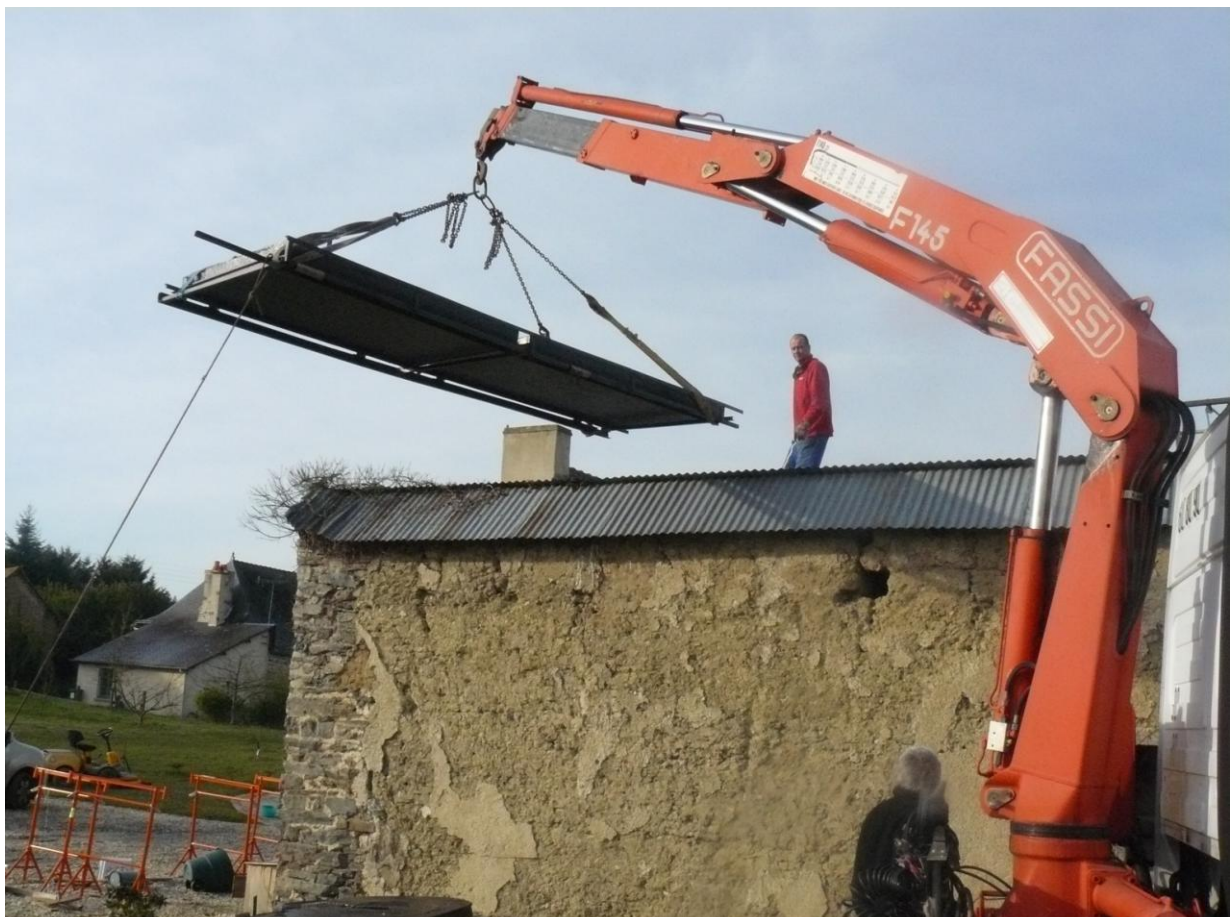
Deuxième groupe par l'autre coté

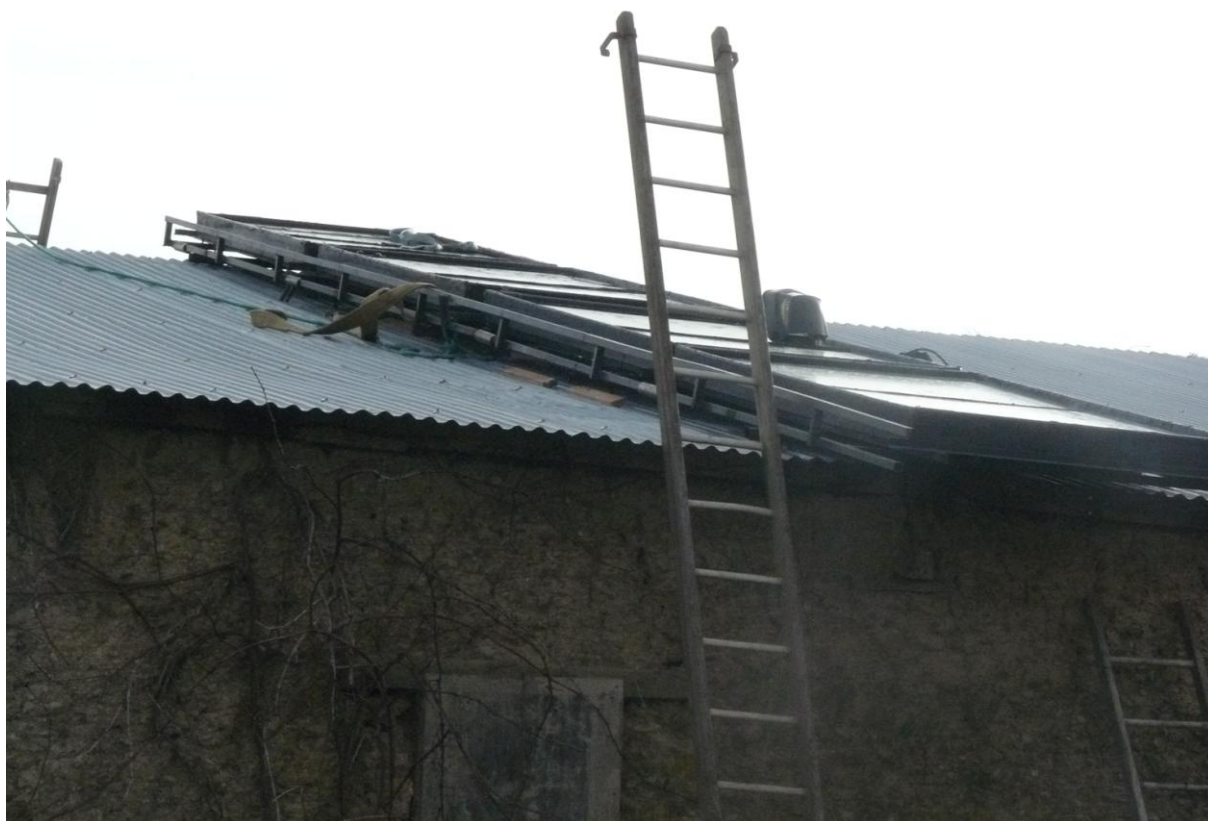
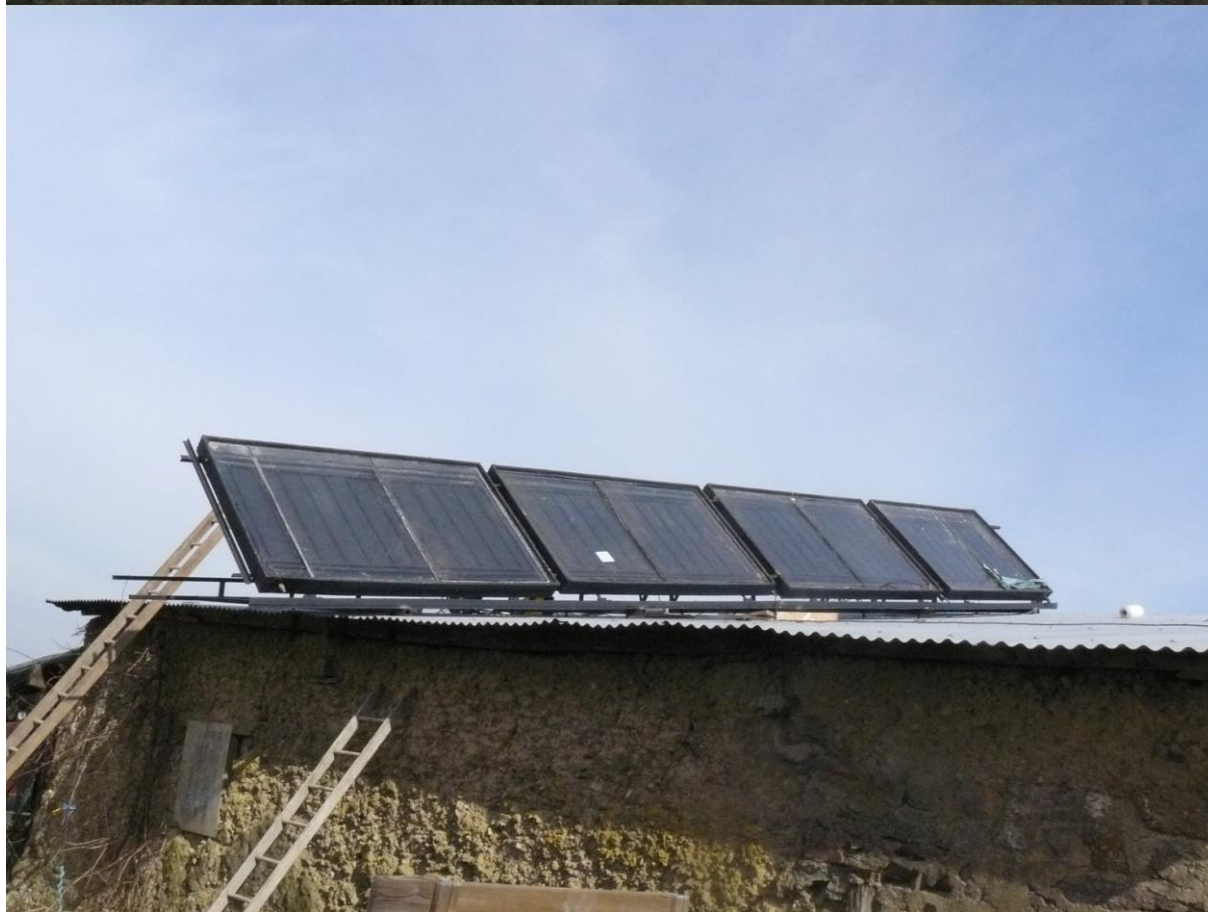
Après la pose du premier des points de soudure avait été fait, une fois les 4 panneaux posés et alignés, tout le chassi est soudé sur son support
