-- Version 20260514 --

Par rapport au problème de boost du dimmer A8d3, j'ai remarqué, que le paramètre dimmer power n'avait pas le même comportement entre les deux dimer que j'activais le boost

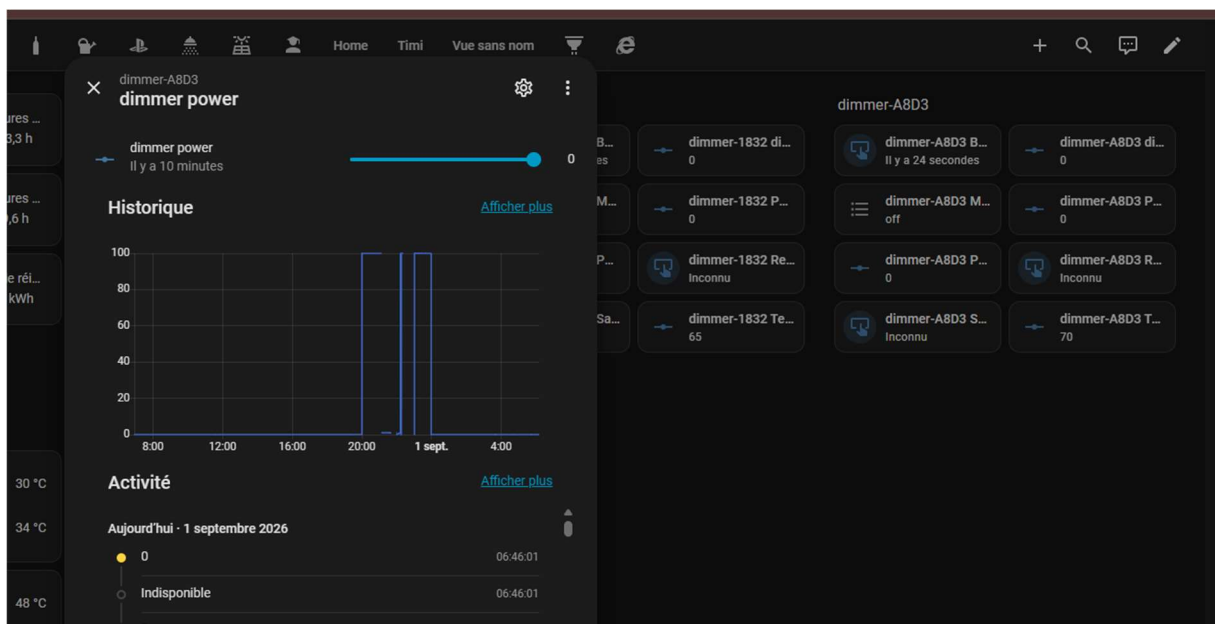
Exemple ci-dessous, j'ai lancé un boost sur les deux dimer à 13h30 (j'ai volontairement limité le dimmer 1832 à 46% de puissance pour consommer uniquement mon surplus solaire)

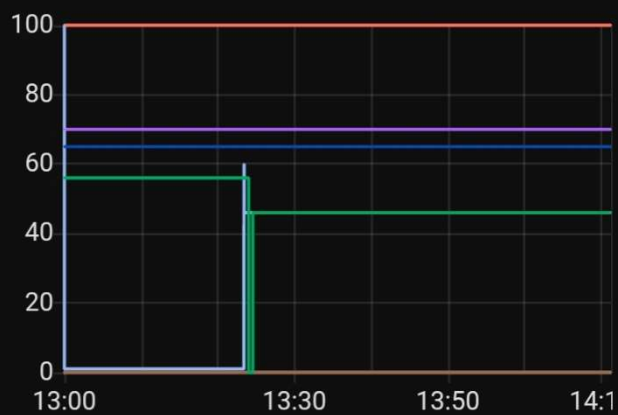
✓ dimmer-A8D3 dimmer power 0

✓ dimmer-1832 dimmer power 46
