Capteurs GMT 2510

Démontage et remplacement de la laine de verre du bas par du liège

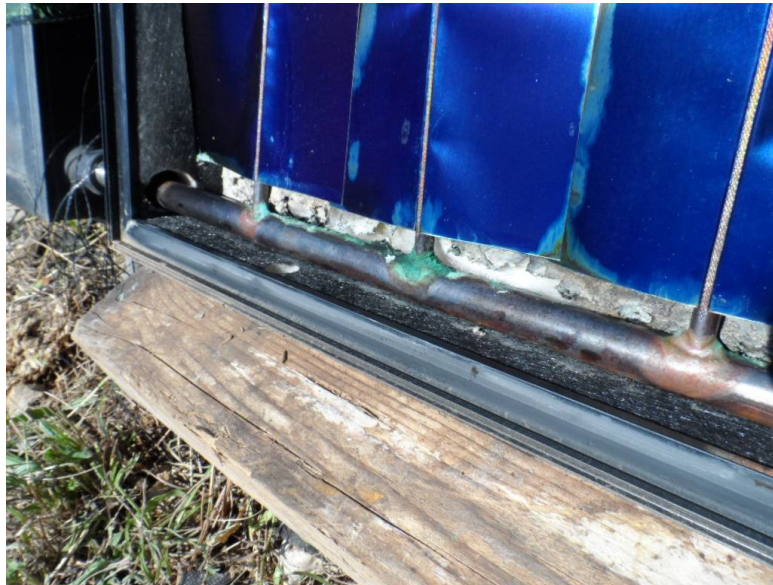
Un des capteurs les plus touché par l'humidité permanente.

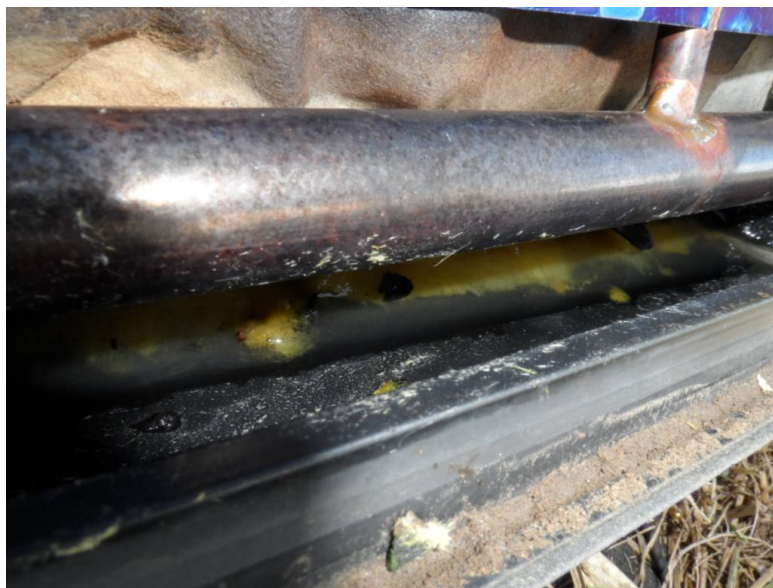
Après retrait de la laine de verre, 1cm d'eau au fond du panneau !

Il faut aussi retirer la laine de verre du fond jusqu'au niveau des ailettes d'absorbeur.
